# Prefeitura recupera drenagem danificada em ponto de alagamento no bairro Alvorada

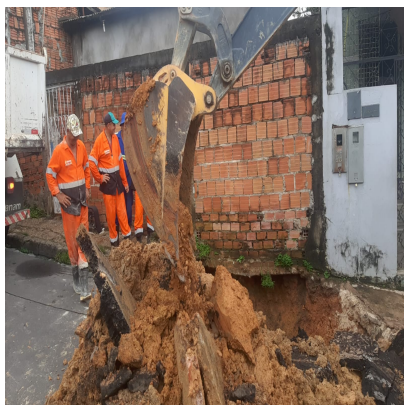
Os moradores da rua Agnaldo Acher Pinto, no bairro Alvorada II, zona Centro-Oeste, receberam, nesta sexta-feira, 10/2, as equipes da [Prefeitura de Manaus](#), por meio da Secretaria Municipal de Infraestrutura ([Seminf](#)), com a execução do trabalho de manutenção de uma rede de drenagem. A tubulação rompeu por não comportar o fluxo do volume de água.

Os moradores sofriam com constantes alagamentos. De acordo com a responsável pelo Distrito de Obras da área, engenheira Socorro Diniz, uma cratera abriu na lateral da via por conta do rompimento da tubulação. "Foi necessário acelerar o serviço para evitar ainda mais transtornos aos moradores".

A engenheira explicou que as residências estavam muito próximas, por isso isolaram a área e realizaram a substituição das peças danificadas por novos tubos em concreto, uma vez que a antiga rede estava comprometida pela ação do tempo e retornando o fluxo de água para a casa dos moradores.
