Prefeitura de Manaus recupera rede de drenagem no bairro UniÃ£o

A Prefeitura de Manaus, por meio da Secretaria Municipal de Infraestrutura (Seminf), inicia obra de recuperaÃ§Ã£o de rede de drenagem, nesta sexta-feira, 10/3, na rua Barreirinha, bairro UniÃ£o, zona Centro- Sul. As equipes realizam, ainda, a limpeza e desobstruÃ§Ã£o da caixa coletora.

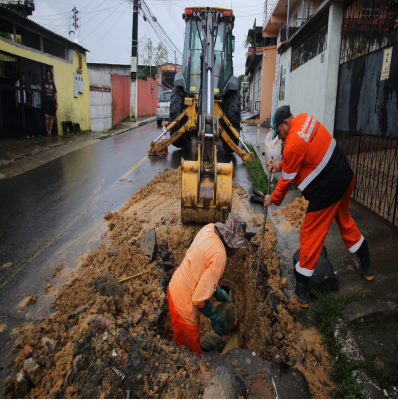
A antiga rede de drenagem que estava desgastada teve dois tubos danificados. A equipe tÃ©cnica detectou que a tubulaÃ§Ã£o tinha mais de 40 anos e as fortes chuvas corroboraram para o rompimento, ocasionando uma erosÃ£o na pista de dois metros de largura.

â€œA equipe executa a substituiÃ§Ã£o por novos tubos 0,40 milÃ©metros. Na sequÃªncia, faremos o envelopamento dos tubos com areia, o aterro, compactaÃ§Ã£o e selagem do solo, apÃ³s recuperarmos a rede de drenagem, que estava danificada, por ser bastante antiga e pelas fortes chuvas do perÃodo, que ajudou no desanelamento e rompimento da tubulaÃ§Ã£o. O nosso Distrito de Obras realizarÃ¡ a pintura de ligaÃ§Ã£o do solo, com a aplicaÃ§Ã£o da massa asfÃltica nesse trecho da rua, lado esquerdo sentido bairro, que foi afetadoâ€•, explicou a engenheira Socorro Diniz.Â
